**F+E – Projekt:
Langzeituntersuchung von
Verkehrsflachen
aus Dranbeton**

**Schlussbericht:
Einsatz im Straenbau
(Werksstrae)**

**Auftraggeber: Forschungsgemeinschaft Transportbeton e.V. (FTB)
Kochstrae 6-7
10969 Berlin**

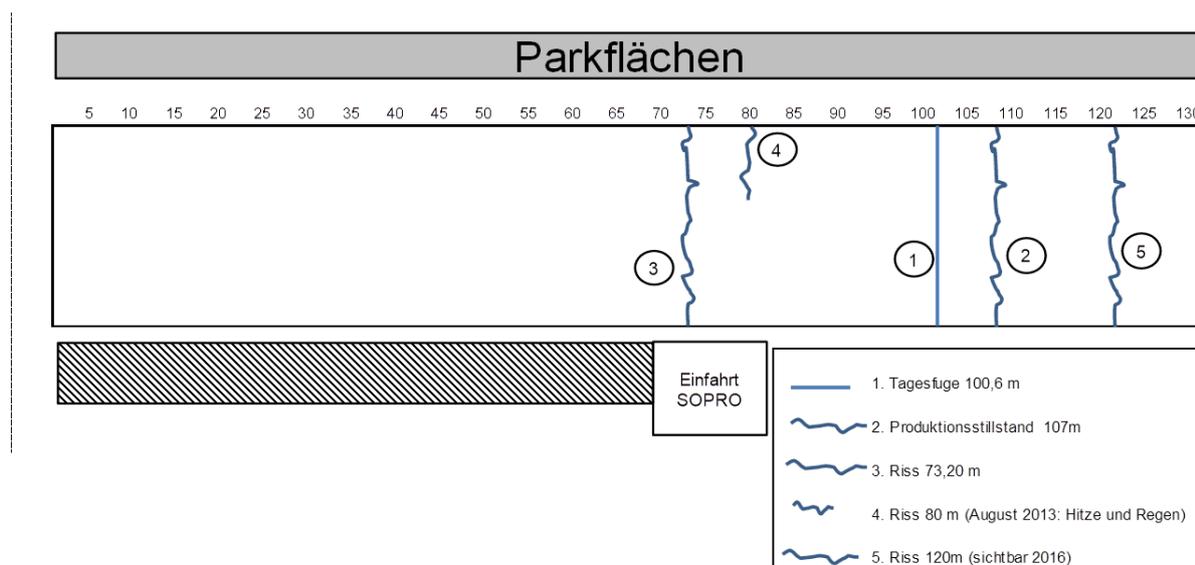
Abb. 2: Fugen- und Rissbilder

Während die Arbeitsfuge 1 und die Stillstandsfuge 2 bereits am Tag des Einbaus entstanden, kam es zur Ausbildung der Rissstrukturen 3, 4 und 5 erst in der Folgezeit. Riss 3 war wenige Wochen nach der Bauausführung erkennbar, Riss 4 einige Monate später und Riss 5 im Jahr 2016.

Die beiden Fugen sind eine Folge des Bauablaufs und damit für die Bewertung der Dauerhaftigkeit eigentlich irrelevant.

Die drei Risse verlaufen senkrecht zur Längsachse der Fahrbahn und sind somit als thermisch bedingte Kontraktionsrisse einzustufen. Da bei Riss 3 die Randeinfassung einen Riss auf gleicher Höhe aufweist, könnten hier auch Einflüsse aus Setzungen des Unterbaues mitgewirkt haben.

Insgesamt fällt auf, dass die wenigen und nur schwer erkennbaren Risse lediglich in Fläche 4 beobachtet wurden. Fläche 3 weist solche nicht auf (siehe Abb. 1).

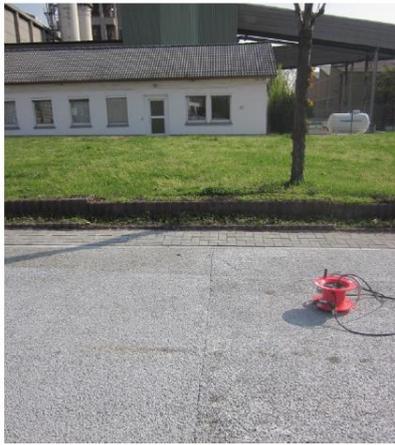
Tagesfuge 2013

Dennoch zeigt ein Vergleich aus den Jahren 2013 und 2018, dass keine negativen Veränderungen wie Aufweitungen, Kornbrüche oder Kornausbrüche an den Flanken zu beobachten sind.

Abb. 3: Vergleich der Tagesfuge 1 2013/2018

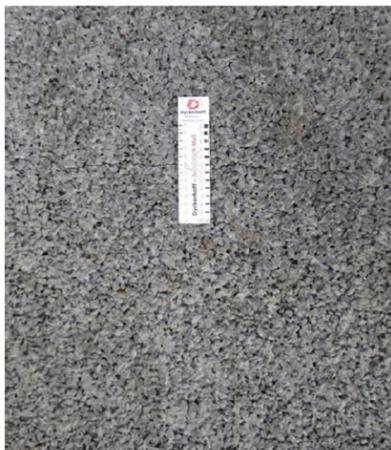
Riss 3 2013

Abb. 4: Vergleich der Rissstruktur 3 2013/2018

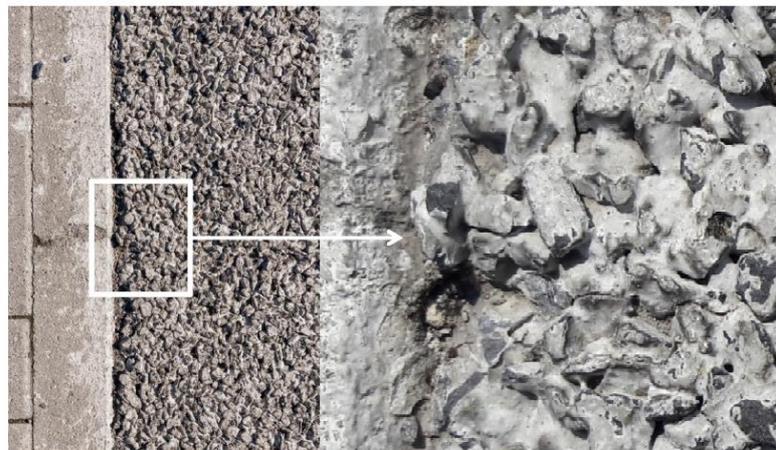
Riss 3 2018

Auch hier lässt sich sagen, dass ein Vergleich aus den Jahren 2013 und 2018 keine negativen Veränderungen wie Aufweitungen, Kornbrüche oder Kornausbrüche an den Flanken aufzeigt.

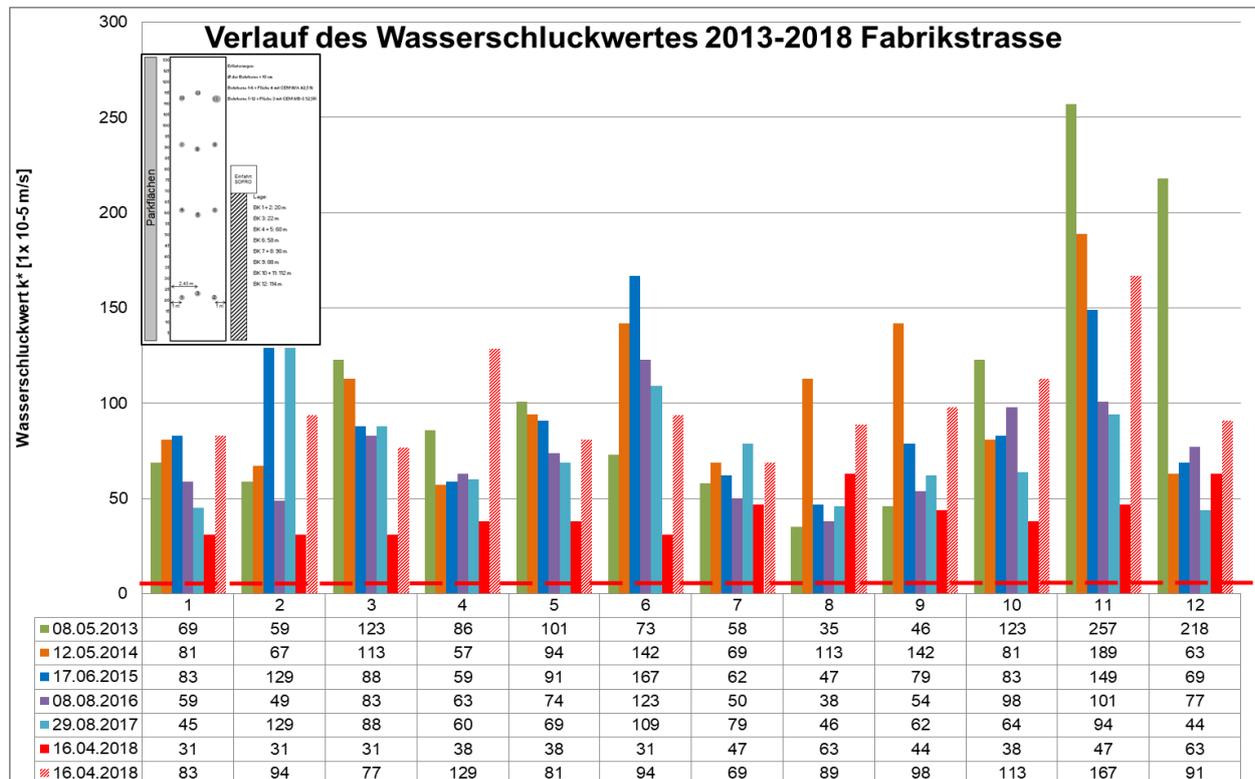
Abb. 5: Entwicklung des Wasserschluckwertes 2013 bis 2018

Erfahrungsgemäß geht die Wasserdurchlässigkeit (wie auch die Lärminderung) offener Verkehrsflächen mit fortschreitender Nutzungsdauer zurück. Als primärer Grund hierfür ist eine zunehmende Verringerung des verfügbaren Porenraums durch Verschmutzungen zu nennen. Dieser Effekt ist nicht zu verhindern, er lässt sich durch wiederkehrende Reinigungsarbeiten aber verzögern.

Dies wird auch im vorliegenden Fall beobachtet. Eine Differenzierung zwischen den Bauabschnitten 3 und 4 (in der Grafik als Flächen 1 und 2 ausgewiesen) ist hier nicht möglich. Dennoch ist ein Rückgang der Wasserdurchlässigkeit im Verlauf der Nutzung eindeutig festzustellen.

An dieser Stelle sei darauf hingewiesen, dass der diesbezügliche Mindestwert der Anforderung von 5×10^{-5} m/s (siehe rote Linien in den Grafiken) an keiner Prüffläche innerhalb des Messzeitraums von 5 Jahren unterschritten wurde. Eine Extrapolation der Werteentwicklung für die Gesamtfläche (Linie in Abb. 6) legt aber nahe, dass dies in einigen Jahren bereichsweise wohl erfolgt wäre.

Von daher ist die im Jahr 2018 erfolgte Reinigung der Teststrecke mit einem Hochdruck-Absaugsystem als voller Erfolg zu bewerten. Die Abb. 5 und 6 zeigen deutlich, dass nach erfolgter Nassreinigung die ursprünglichen Messwerte punktuell sogar übertroffen, im Mittel aber fast wieder erreicht wurden.

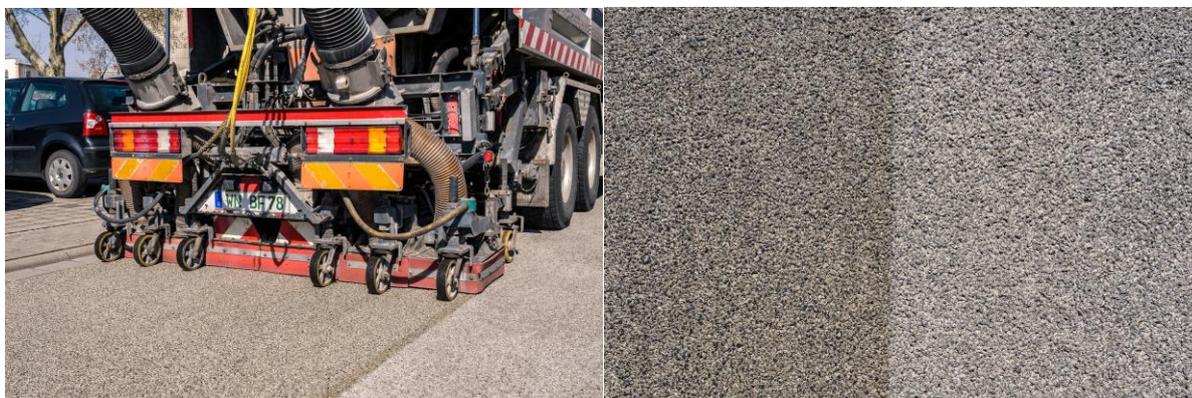
Abb. 7: Reinigung der Strecke; Detailaufnahme vor/nach Reinigung

Abb. 7 zeigt die Nassreinigungsmaschine im Einsatz sowie einen Bereich mit und ohne gereinigter Oberfläche im Jahr 2018. Während Reinigungsarbeiten aus dem Jahr 2014 mit Wasserdrücken von bis zu 2600 bar bei 2-3 maligem Überfahren auch eine Ablösung der oberflächlichen Verschmutzungen mit der Freilegung von Kornoberflächen bewirkten, wurde der Druck im Jahr 2018 auf max. 1600 bar begrenzt. Hier stand der Reinigungseffekt im Vordergrund. Kornverluste wurden nicht beobachtet, was auf eine hohe Haftung zwischen Korn und Zementmatrix schließen lässt. Aufgrund der Hochdruck-Vakuum-Technik wurden Verschmutzungen im Straßenaufbau herausgesaugt, so dass in Folge eine Verbesserung der Wasserdurchlässigkeit (wie auch der Lärmreduzierung) auftritt.
