# Immer in Augenkontakt!

# Poster Nr. 01: "Immer in Augenkontakt!"

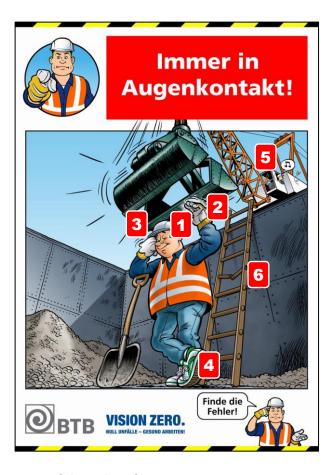
Bei den Postern der Comic-Serie "Sicher arbeiten mit Beton!" handelt es sich um Fehler-Suchbilder. Hierbei sollen kritische Szenen durch die Mitarbeiterinnen und Mitarbeiter des Transportbetonwerkes analysiert werden. Das Poster "Immer in Augenkontakt!" enthält die folgenden sechs Fehler:

- 1. Schutzbrille fehlt
- 2. Kommando ohne Achtsamkeit
- 3. Kein Augenkontakt zum Maschinenführer
- 4. Keine Sicherheitsschuhe
- Fehlende Achtsamkeit des Maschinenführers
- Holzleiter defekt und unzulässig (bei Leiterhöhe > 3m ist ein breiter Stand erforderlich).

Zum 01.01.2018 traten umfangreiche Normänderungen für alle Leitern in Kraft, welche als Anlegeleiter genutzt werden können und eine Länge von mehr als 3 Metern aufweisen. Die Änderungen beziehen sich im Wesentlichen auf die Standbreite der Leitern und sollen die Sicherheit der Arbeiten auf diesen Leitertypen erhöhen.
