Finger weg!

VISION ZERO.
NULL UNFÄLLE – GESUND ARBEITEN!

Poster Nr. 02: „Finger weg!“

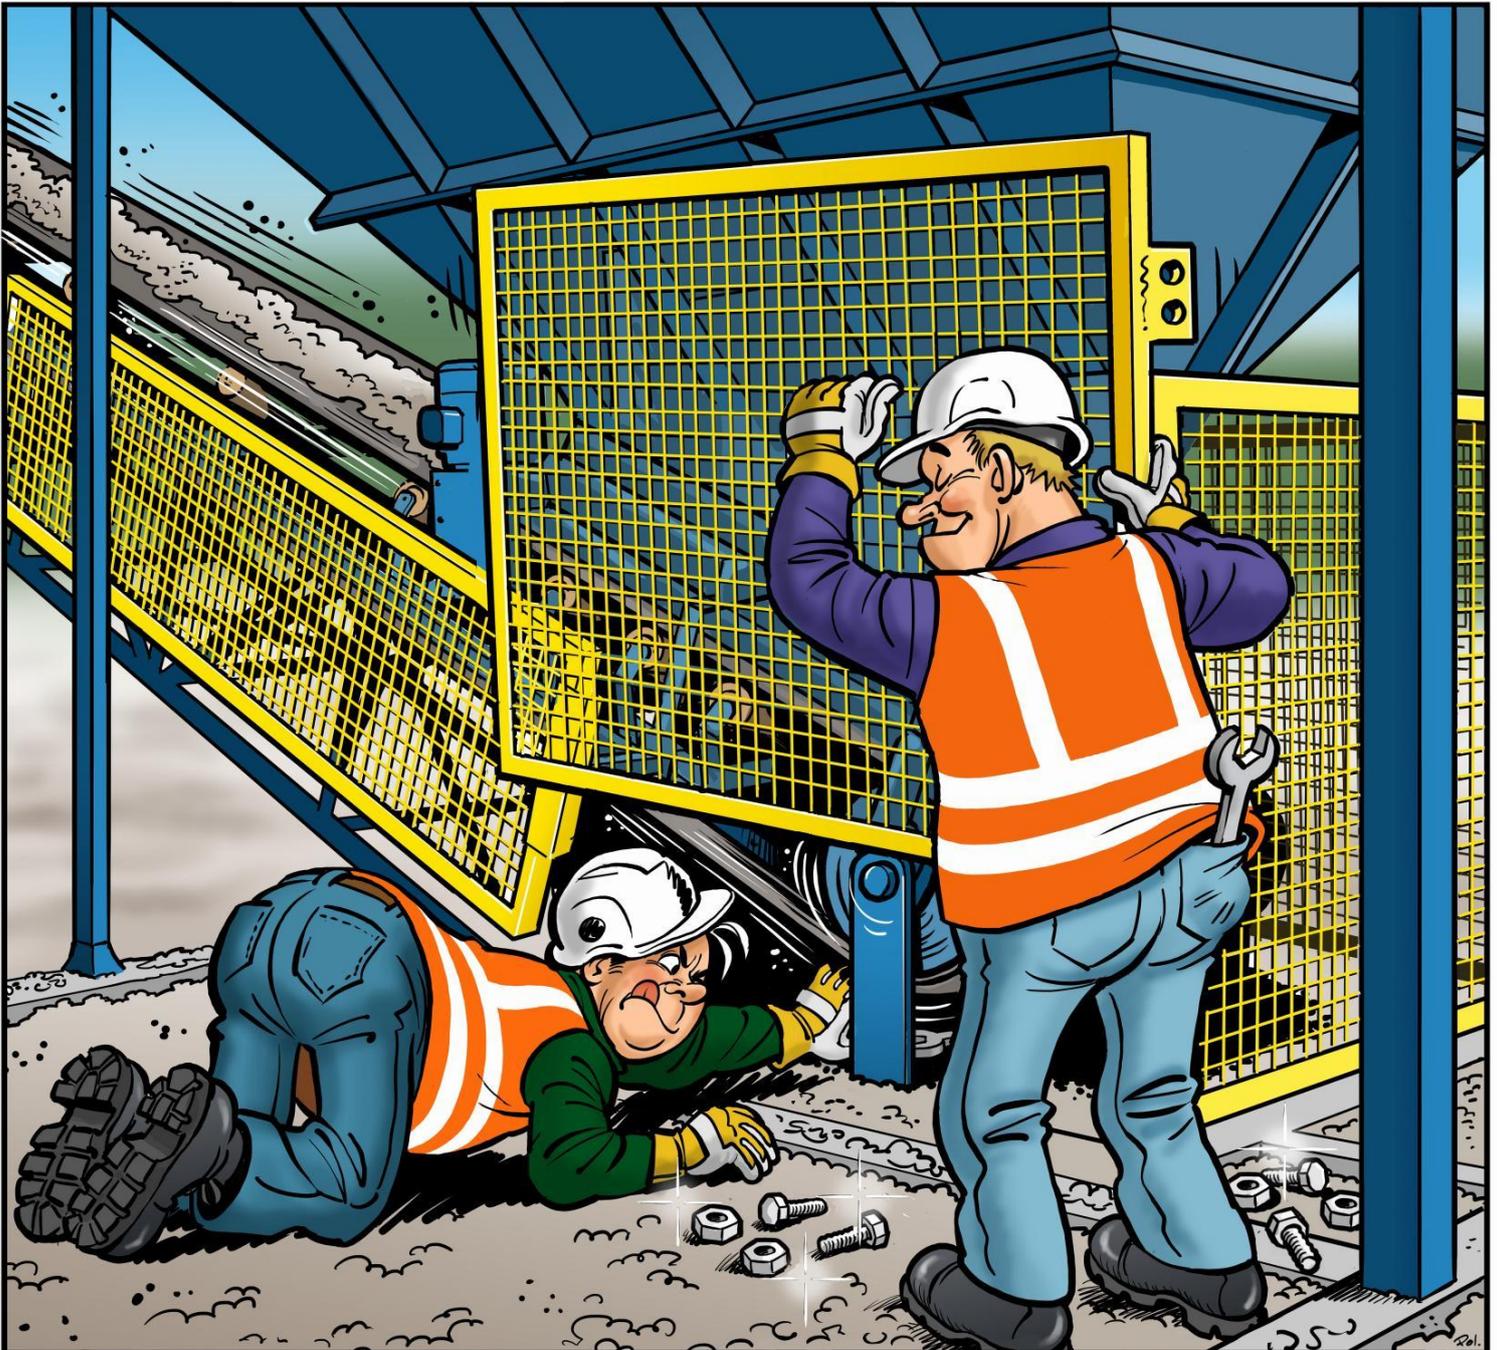
1. Sicherheitseinrichtung (Zaun) demontiert.
2. Sicherheitseinrichtung (Zaun) nicht vor Herabfallen gesichert.
3. Schutzbrillen fehlen.
4. Reparatur bei laufendem Betrieb („mal eben schnell“).
5. Unsachgemäße Aufbewahrung von Schrauben, Muttern und Werkzeug. Befestigungsmittel von Schutzeinrichtungen müssen an diesen verbleiben.

Die Befestigungsmittel von feststehenden trennenden Schutzeinrichtungen an der trennenden Schutzeinrichtung oder an der Maschine müssen befestigt bleiben, wenn die trennenden Schutzeinrichtungen abgenommen werden. Durch diese Vorgabe soll das Risiko verringert werden, dass eines oder mehrere Befestigungsmittel beim Abnehmen der trennenden Schutzeinrichtungen verloren gehen.
