Radlader: Vorsicht!

VISION ZERO.
NULL UNFÄLLE – GESUND ARBEITEN!

Poster Nr. 03: „Radlader: Vorsicht!“

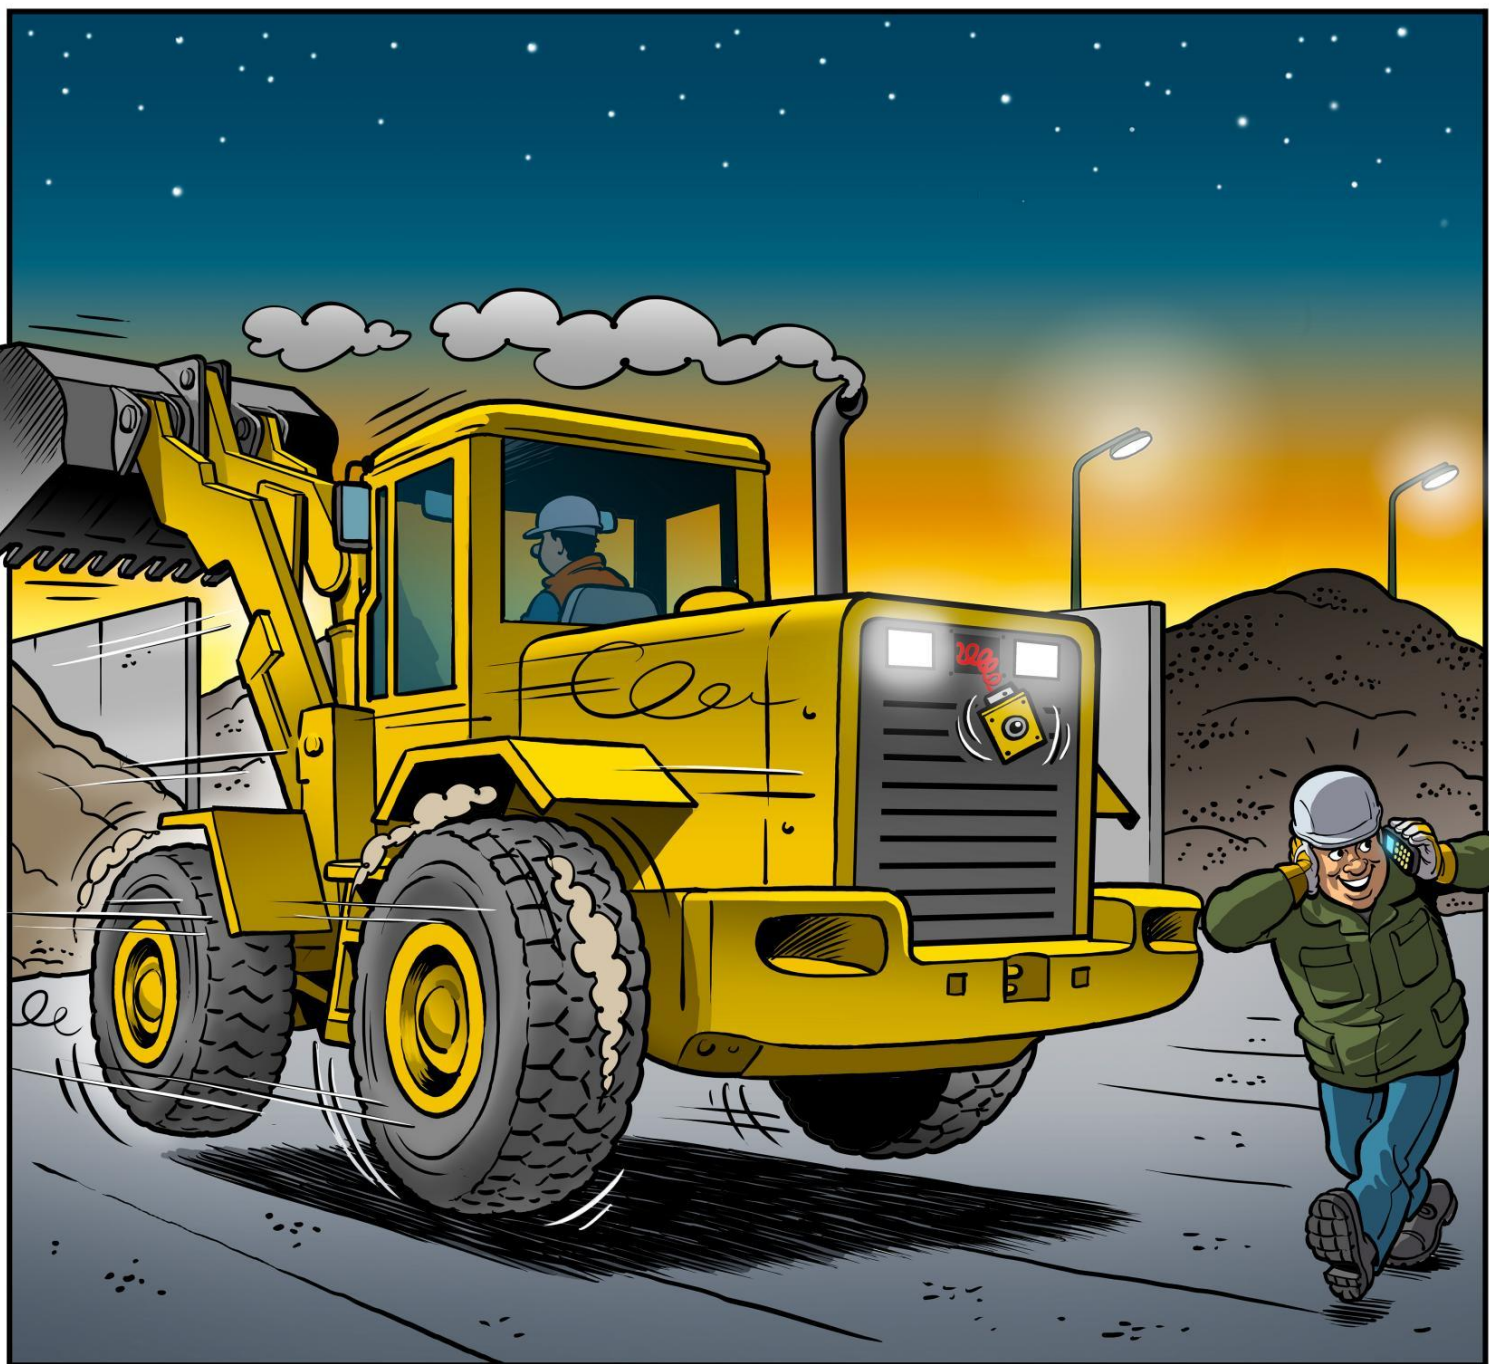
Bei den Postern der Comic-Serie „Sicher arbeiten mit Beton!“ handelt es sich um Fehler-Suchbilder. Hierbei sollen kritische Szenen durch die Mitarbeiterinnen und Mitarbeiter des Transportbetonwerkes analysiert werden. **Das Poster „Radlader: Vorsicht!“ enthält die folgenden sechs Fehler:**

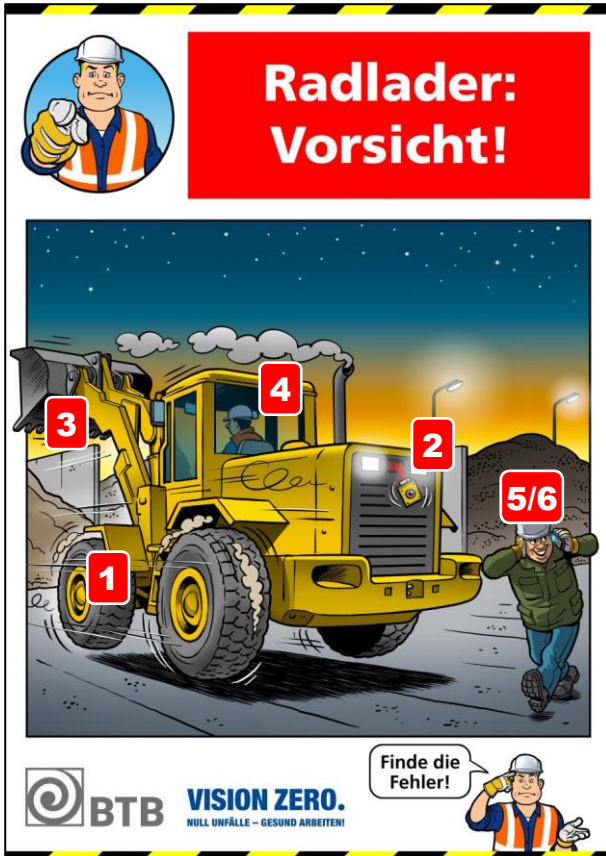
1. Überhöhte Geschwindigkeit.
2. Rückfahrkamera defekt.
3. Schaufel im Sichtfeld.
4. Rückwärtsfahren ohne Blick nach hinten bei defekter Kamera.
5. Rechte Person ohne Warnweste trotz Dämmerung (Frage zur Tragepflicht ergibt sich aus der Gefährdungsbeurteilung).
6. Rechte Person im Gefahrenbereich ohne Achtsamkeit (Nutzung des Telefons).

Nach der Betriebssicherheitsverordnung 1114 müssen die Betreiber ihre Gefährdungsbeurteilung bezüglich der Sicht an Erdbaumaschinen aktualisieren. Die meisten Erdbaumaschinen können die geltenden Anforderungen ohne Kamera-Monitor-System nicht erfüllen, sodass diese ggf. nachgerüstet werden müssen.
